**Zusammenfassung der
während des Ostfeldzuges
bisher aufgetretenen Mängel
und deren Abhilfe.**

Krafträder BMW Baumuster R 35, R 12 und R 75

München, am 10. August 1942
VK 516

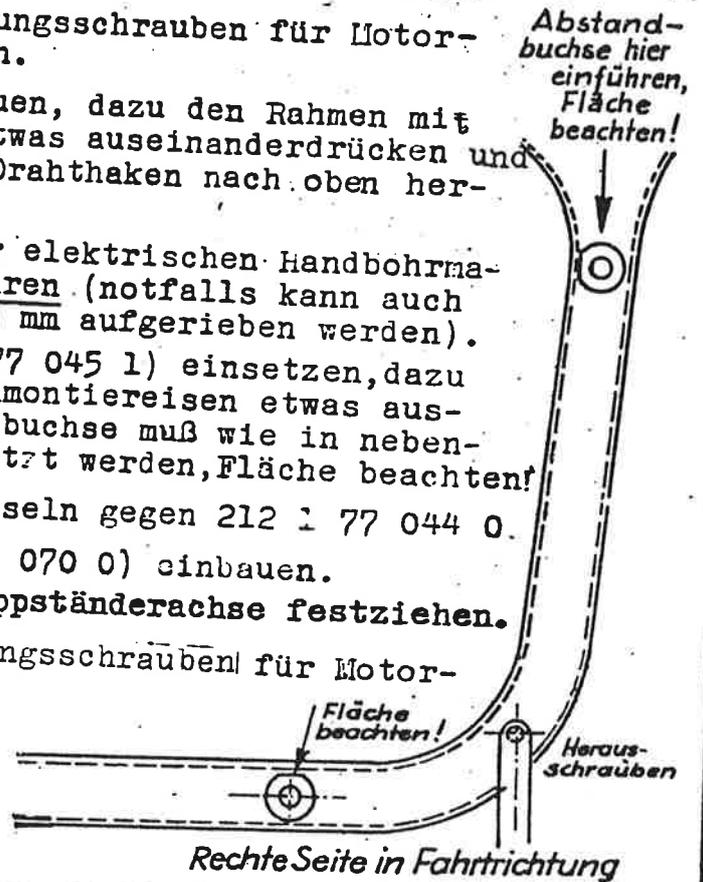
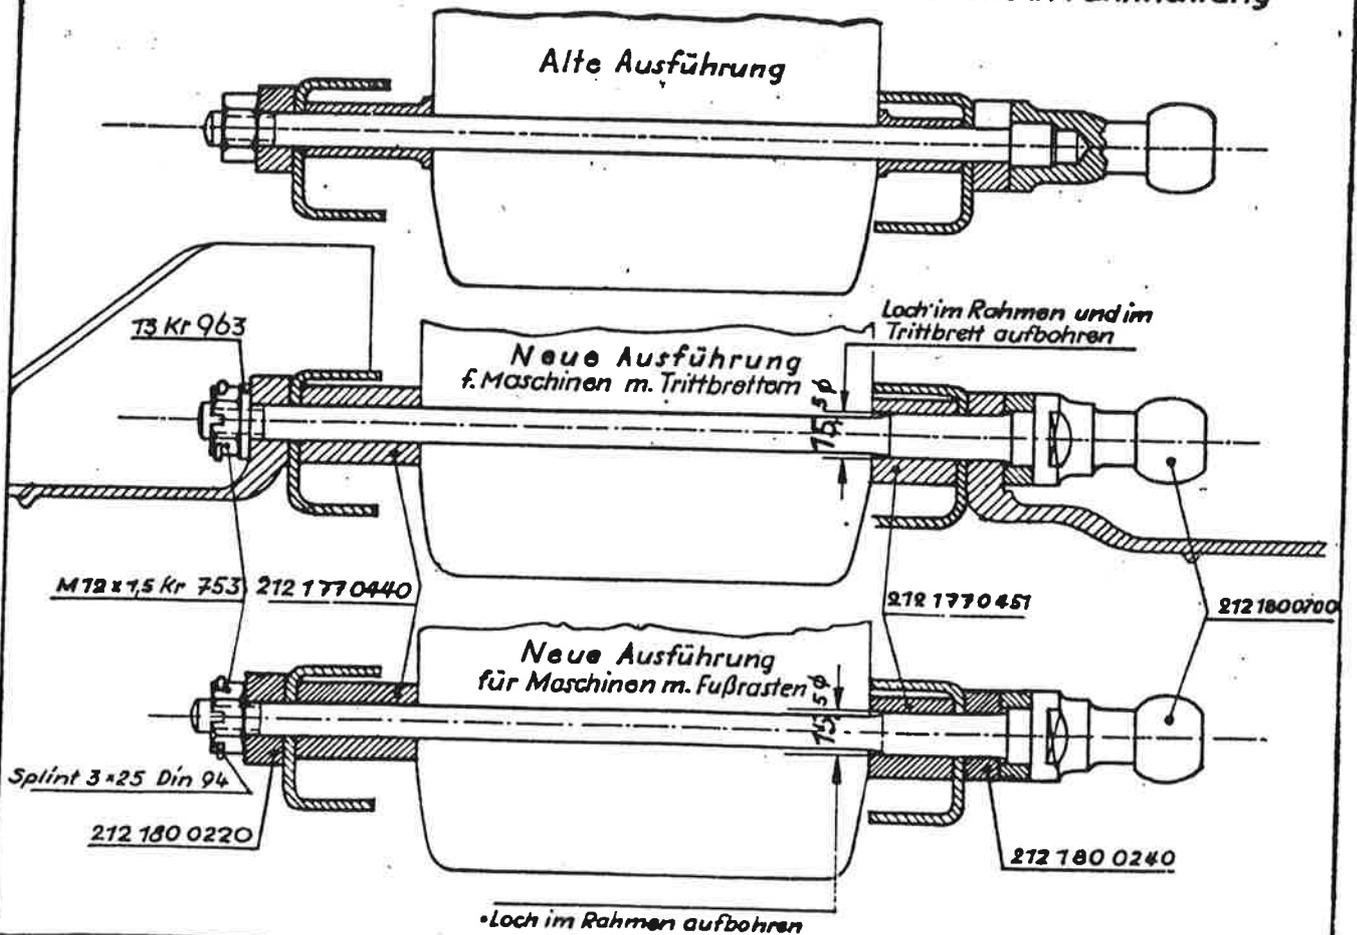
Anweisung zum Einbau des verstärkten Kugelbolzens

3.) Brechen des Kugelbolzens für den Anschluß d.Seitenwagens

Das Brechen des Kugelbolzens tritt auf, wenn die Mutter des Kugelbolzens nicht genügend festgezogen wird, bzw. sich gelockert hat, oder der Seitenwagenschnellanschluss lose ist. Der Kugelbolzen wurde im August 1941 verstärkt.

1. Alten Bolzen 212 1 80 056 und 212 1 80 054 1 ausbauen.
2. Hinteren Motorbolzen und Kippständerachse lösen.
3. Die zwei vorderen Befestigungsschrauben für Motor-Unterschutz heraus-schrauben.

4. Rechte Abstandbuchse ausbauen, dazu den Rahmen mit einem Reifenmontiereisen etwas auseinanderdrücken und die Abstandbuchse mittels Drahtaken nach oben herausziehen.

5. Rahmenholm rechts mit einer elektrischen Handbohrmaschine auf 15,5 mm Ø aufbohren (notfalls kann auch mit einer Reibahle auf 15,5 mm aufgerieben werden).

6. Neue Abstandbuchse (212 1 77 045 1) einsetzen, dazu den Rahmen mit einem Reifenmontiereisen etwas auseinanderdrücken (die Abstandbuchse muß wie in nebenstehender Zeichnung eingesetzt werden, Fläche beachten!)

7. Abstandbuchse links auswechseln gegen 212 1 77 044 0.
8. Neuen Kugelbolzen (212 1 80 070 0) einbauen.
9. Hinteren Motorbolzen und Kippständerachse festziehen.

10. Die zwei vorderen Befestigungsschrauben für Motor-Unterschutz einschrauben

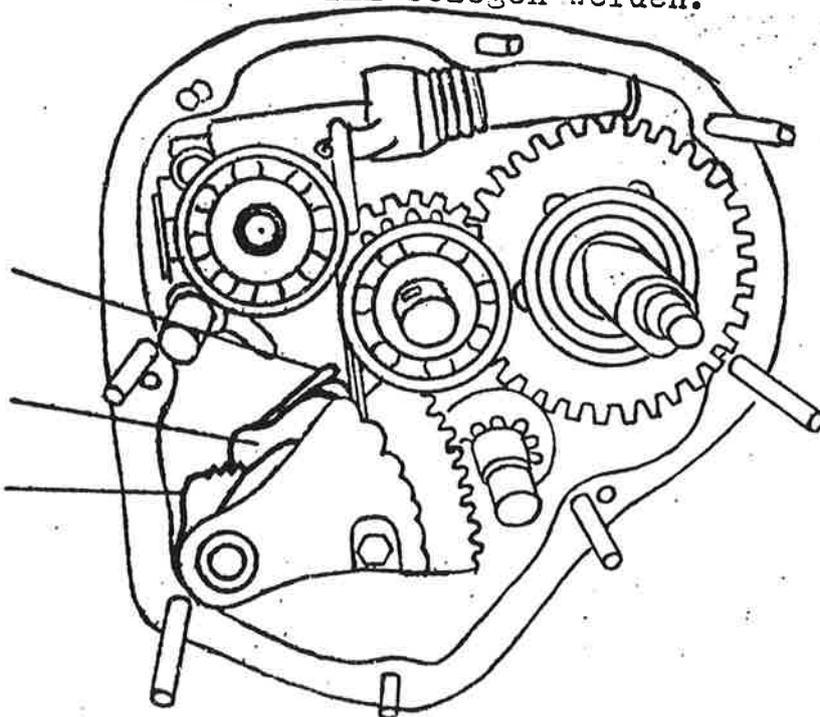
2.) Loswerden des Ankers auf der Ankerwelle der Fußschaltung.

Der Ankerhebel war mit der Ankerhebelwelle einseitig verschweißt. Es kam vor, dass der Hebel lose wurde, sodass das Einrücken der Gänge mit der Fußschaltung nicht mehr möglich war, obwohl die Handschaltung einwandfrei arbeitete.

Maschinen, an denen sich ein solcher Mangel zeigt, müssen den verbesserten Ankerhebel, Ersatzteil-Nr. 275 1 50 002 2, das geänderte Zahnsegment, Ersatzteil-Nr. 275 1 50 006 0 und die verstärkte Haltefeder, Ersatzteil-Nr. 275 1 40 015 1 erhalten.

Haltefeder
275 140 015 1

Ankerhebel
275 150 002 0

Zahnsegment
275 150 006 0

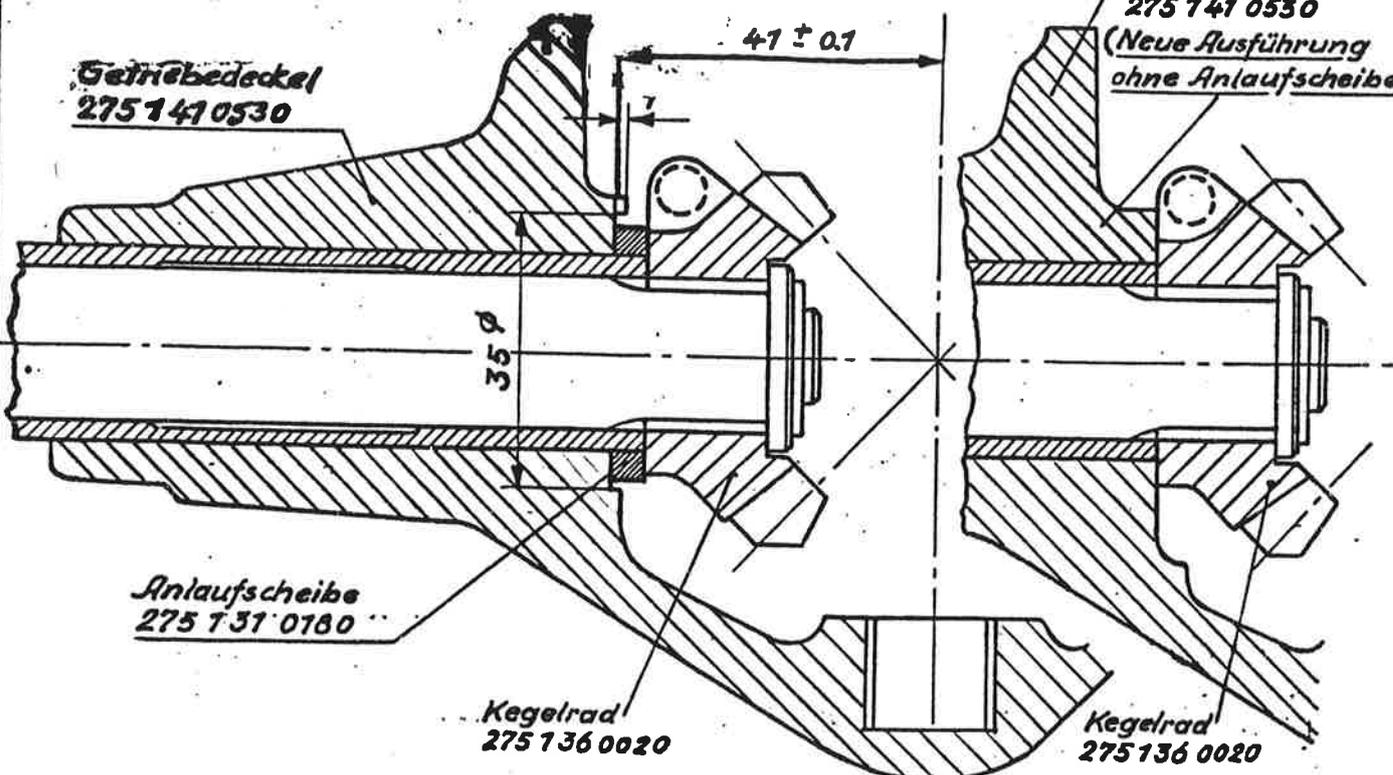
3.) Ausbrechen der Zähne des Anwerferkegelrades

Die im Getriebedeckel eingepresste Buchse, an der das Kegelrad auf der Anwerferwelle anläuft, kann durch den axialen Druck beim Anwerfen des Motors verschoben werden. Dadurch steht das Kegelrad auf der Anwerferwelle mit dem Kegelrad für den Anwerfer nicht mehr im richtigen Eingriff, was zur Beschädigung der Zähne beider Kegelräder führt.

Um dies zu vermeiden, ist zwischen Getriebedeckel und Kegelrad auf der Anwerferwelle eine Anlaufscheibe zu legen, die den Druck des Kegelrades direkt auf den Getriebedeckel überträgt (siehe Skizze 1).

Der Getriebedeckel muss nach den Massen der Skizze 1 nachgearbeitet werden, um für die beigelegte Scheibe eine genaue Anlauffläche zu erhalten. Die Anlaufscheibe kann in Stärken von 3,8 mm, 4,0 mm und 4,2 mm unter der Bestell-Nr. 275 1 31 018 0 von den ZEL bezogen werden. Die Stärke der Anlaufscheibe muss so gewählt werden, dass Buchse und Anlaufscheibe bündig stehen.

In Zukunft werden die Getriebedeckel so geliefert, dass die Buchse nicht mehr vorsteht, das Kegelrad läuft dann direkt am Getriebedeckel an und die Anlaufscheibe erübrigt sich (siehe Skizze 2).
